Portes Ouvertes Bâtiments

Stabulation logettes vaches laitières fumier/lisier gestion séparée des déjections salle de traite 2x12 sortie rapide

144 places vaches laitières + 20 places veaux 0-2 mois

GAEC de la Beauté

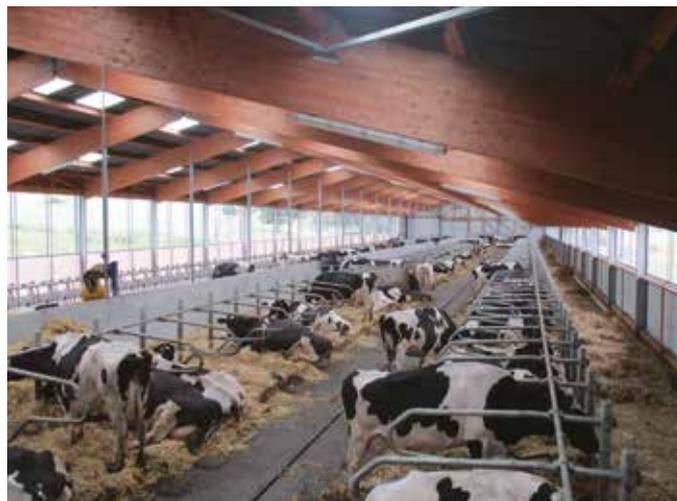
- ✓ Il est constitué d'un bâtiment principal bi-pente de 110 m de long et 20,90 m de large et d'un second bâtiment bi-pente de 30 m de long et 14,40 m de large qui abrite le bloc traite et les veaux.
- ✓ Surface du bâtiment: 2 731 m².
- ✓ Capacité : 144 places VL et 20 places veaux 0 – 2 mois
- ✓ La charpente est en bois lamellé collé et la couverture en fibrociment. Les bardages sont en tôles et les fenêtres en polycarbonate.
- ✓ La ventilation est assurée par un faîtage ouvert, des écailles de toiture, des fenêtres coulissantes et un rideau enroulable.
- ✓ Le couloir d'exercice entre logettes et couloir d'alimentation est sur caillebotis avec une fosse de 1 276 m³ totaux avec un mixeur programmé par horloge.

- ✓ Le raclage entre les deux rangs de logettes est réalisé par un racleur à câbles sur tapis jusqu'à une fumière de 300 m² en contre bas avec une chute de 2.6 m, le purin est collecté dans une préfosse de 3 m³ avec une pompe de relevage jusqu'au caillebotis.
